Prieskum a projekt sanácie svahu

M. Drusa, N. Giang a S. Bellanová

V časti zárezu štátnej cesty 1/11 Žilina – Čadca v km 422,460 – 423,245 dochádzalo k zvýšenému padaniu balvanov a skalných blokov zo strmého svahu nad zárubným múrom na vozovku. Svahové pohyby typu skalného zrútenia sú pre cestnú premávku veľmi nebezpečné hlavne pre rýchly priebeh a môžu sa stať vážnym a nepredvídateľným ohrozením bezpečnosti cestnej premávky.

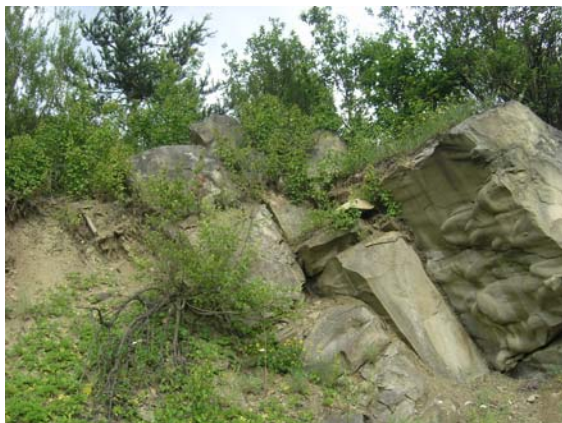
Obr. 1: Kýčerské vrstvy

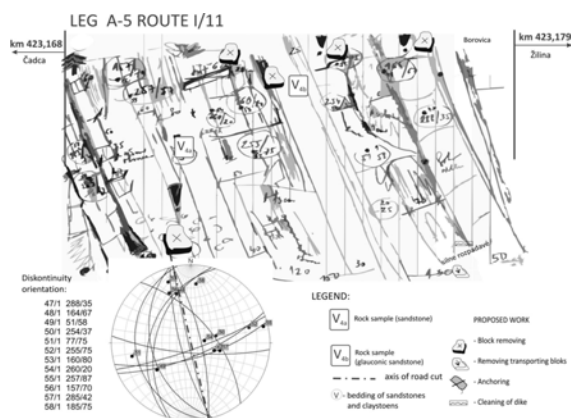
Obr. 2: Dokumentácia úseku A5

Svah bol rozčlenený na úseky a po analýze získaných poznatkov boli v každom dokumentovanom úseku skalného zárezu zakreslené navrhované sanačné opatrenia. Spočívali v odstránení nebezpečných blokov, v kotvení potenciálne rizikových častí svahu a ochrane svahu dvojzákrutovou sieťou s okami rozmerov 8 x 10 cm, priemeru 3 mm s galvanovou povrchovou úpravou. Siete boli navrhnuté a realizované v troch úsekoch zárezu a zakotvené kotvami M12 v rastri 1,5 m. Počas sanácie bol priebežne fixovaný i prefabrikovaný zárubný múr v častiach, kde sa prefabrikáty tlakom nadložia vysúvali do vozovky.
